Randzonenverschmutzung

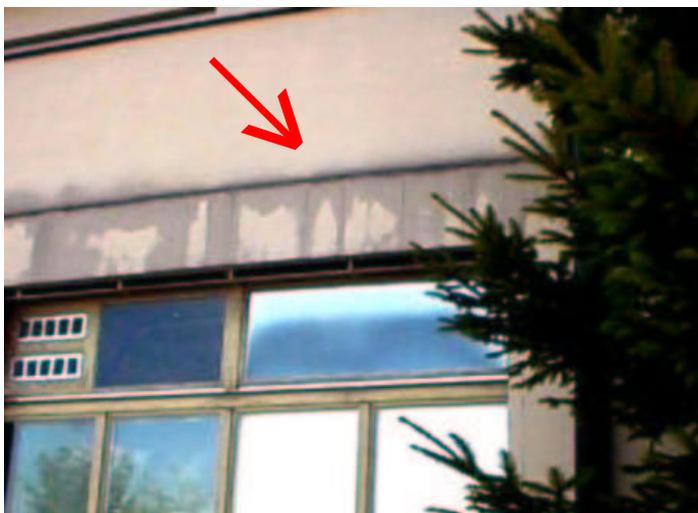
Nach Jahren sichtbar, diese Randzonenverschmutzung einer Horizontalfuge. Grund: Ein nicht geeigneter Silikondichtstoff.

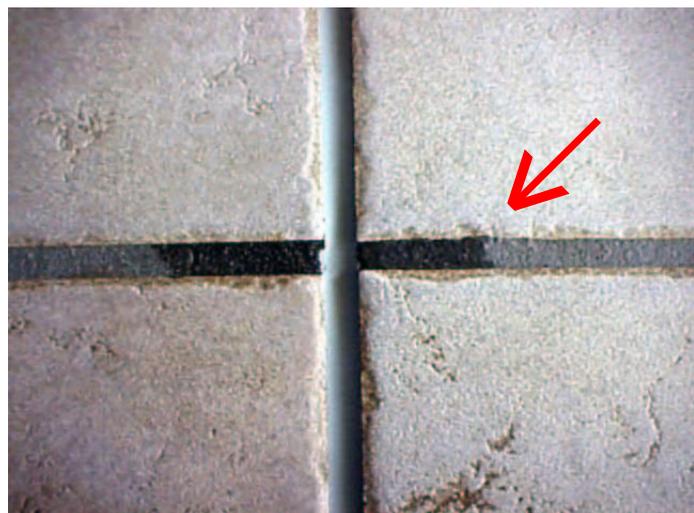
Randzonenverschmutzung:
Hier sichtbar an einer Fuge zwischen Bodenplatten. Silikonöl und Weichmacherwanderung in den Mörtel.
