Fraunhofer Institut
Bauphysik

Prüfbericht P6-291D/2003

Luftdurchlässigkeit eines Bauteils Sandwichpaneel mit Fugen und mit „Wikofix DFK 1277“ geklebter Dampfbremssfolie

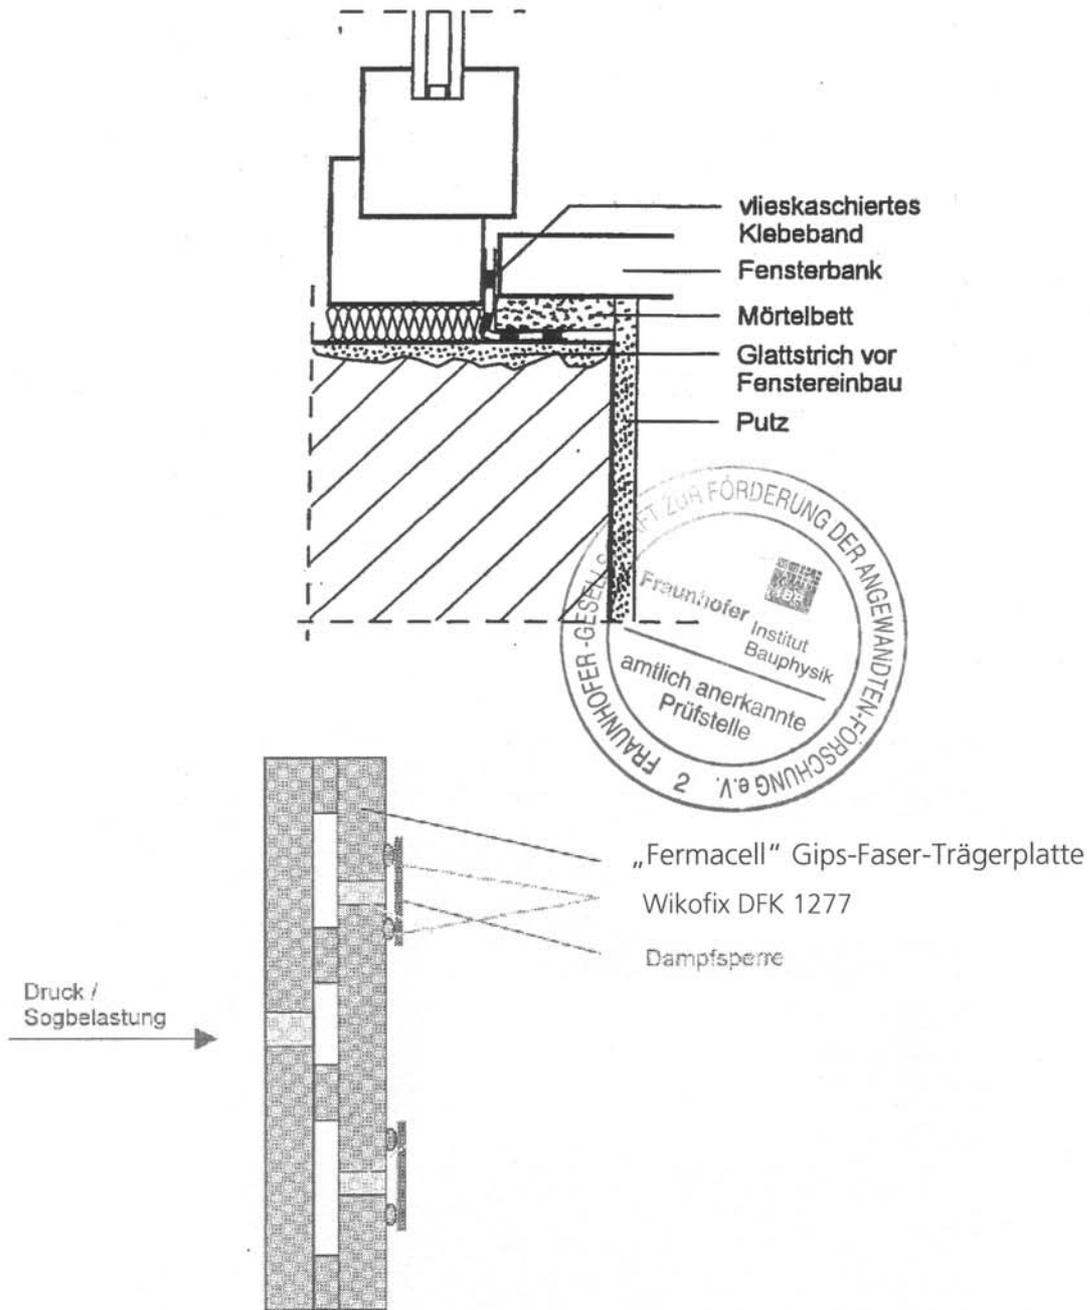
Bild 1: Schematische Darstellung des Einbaus von Fugendichtungen nach DIN 4108-7:2001 an Fensterrahmen (oben) und der Simulation am geprüften Sandwichpaneel als Doppelfuge (unten). Modifizierte Zeichnung des Antragstellers.

Bild 1 zeigt oben ein Einbaubeispiel für die Abdichtung zwischen einem Holzfensterrahmen und Mauerwerk mittels Folien-Klebeband (aus DIN 4108-7:2001-08, Bild 23) zur Erläuterung des Aufbaus des Probekörpers im Querschnitt (unten).

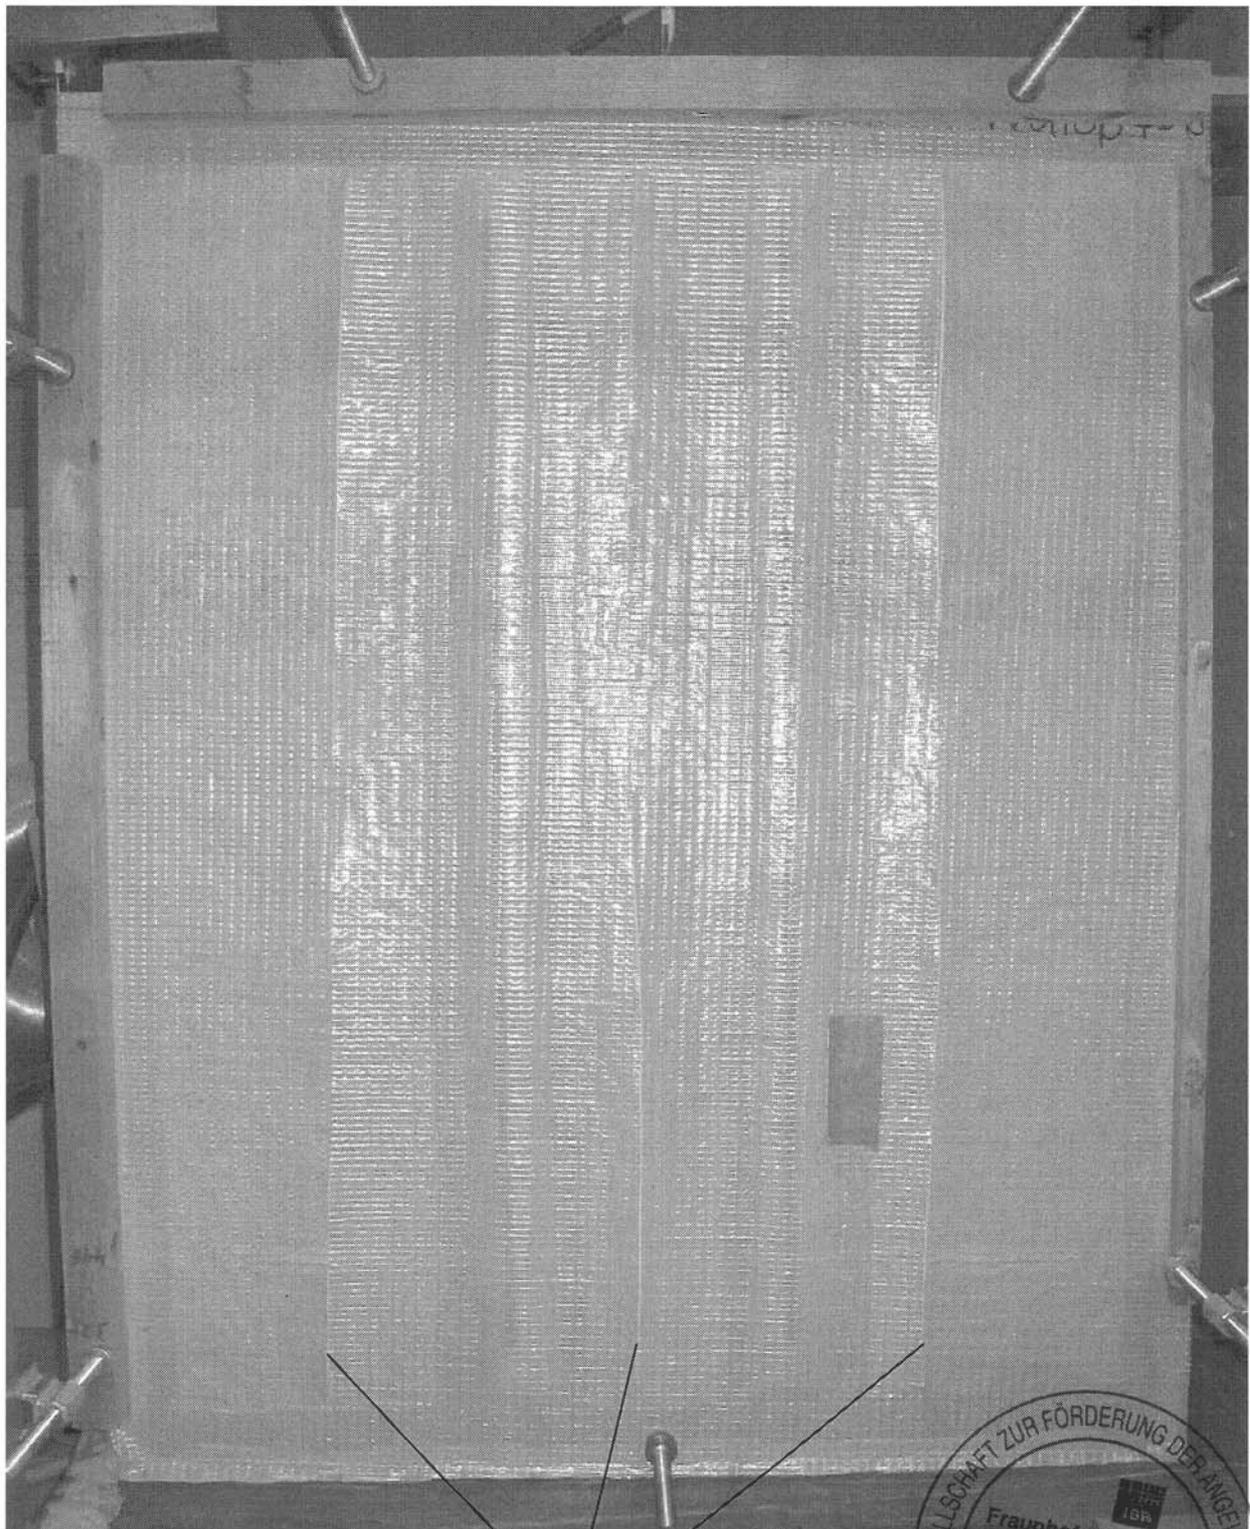
Folie getrennt

Bild 2: Ansicht des untersuchten Prüfkörpers.

In Bild 2 ist der Prüfkörper fotografisch von der Innenseite dargestellt.

Der Prüfkörper wurde vor der Prüfung mindestens vier Stunden lang in einem Klima von 22 °C und 40 % relativer Feuchte konditioniert. Der Einbau in die Prüfapparatur erfolgte, wie im Bauwerk vorgesehen, torsions- und biegungsfrei, lotrecht und rechtwinklig. Aufgrund der Prüfkörperkonstruktion und der im Bauwerk vorgesehenen Montage wurde die Dampfbremse vom Antragssteller vertikal zwischen den Verklebungsraupen getrennt (durchgeschnitten, siehe Bild 2).

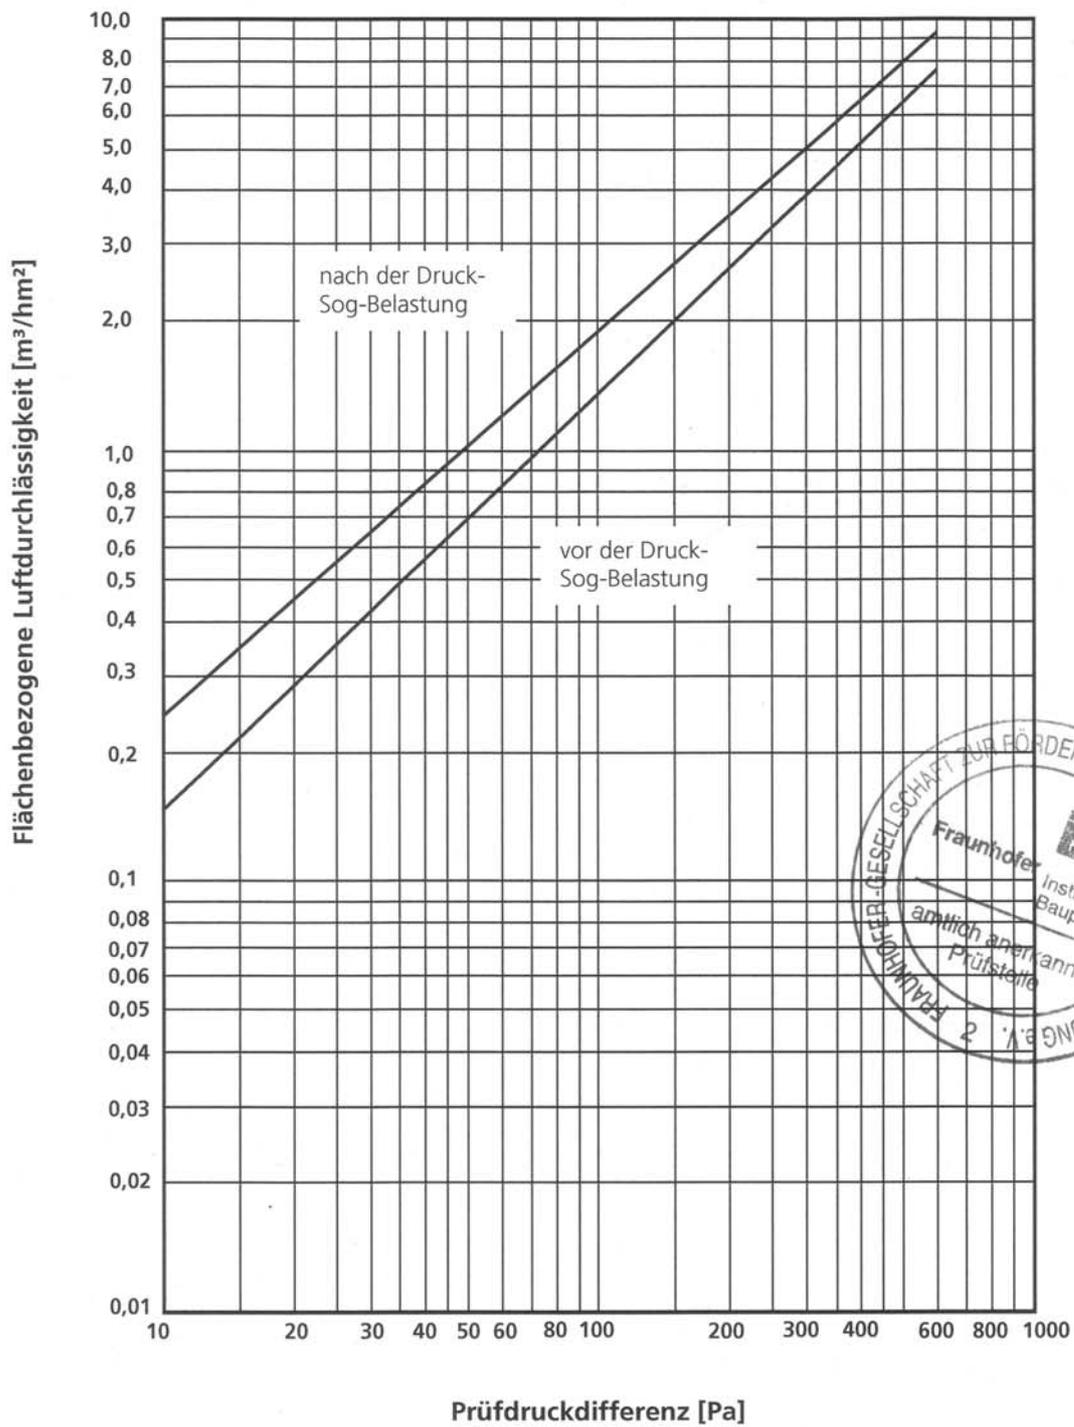
Bild 3: Flächenbezogene Luftdurchlässigkeit als Funktion der Prüfdruckdifferenz des untersuchten Sandwichpaneels mit Fugen und geklebter Dampfbremsfolie.

Tabelle 1 enthält die Einzelwerte der gemessenen und korrigierten Luftdurchlässigkeit vor und nach der Druck-Sog-Belastung sowie die ermittelte flächenbezogene Luftdurchlässigkeit. In Bild 3 sind die flächenbezogenen Luftdurchlässigkeiten als Funktion der Prüfdruckdifferenz dargestellt. Die Druckexponenten wurden rechnerisch aus den Meßwerten ermittelt. Die Fugendurchlaßkoeffizienten a ergeben sich aus dem Verlauf der flächenbezogenen Luftdurchlässigkeiten des Diagramms in Bild 3 zu:
